L'ANALISI STRATIGRAFICA DEGLI EDIFICI:

IL CASO STUDIO DEL CASTELLO DI HEIMFELS IN TIROLO (AUSTRIA)

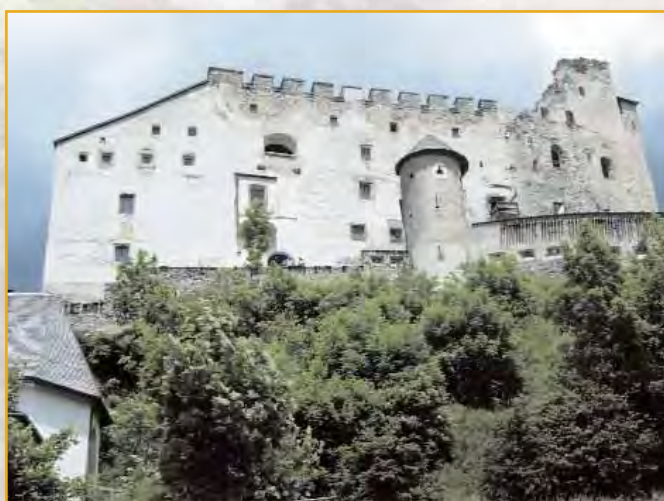
Con el análisis estratigráfico de una parte del castillo de Heimfels (figura 01), realizado con la “Scuola di Specializzazione in Restauro dei Monumenti del Politecnico di Milano”, en colaboración con el ingeniero y arquitecto W. Hauser (Superintendente del Tirolo) y del Dr. M. Mittermair (historiador del arte de Val Punteria), se han intentado analizar tres sectores diferentes del castillo a través del sistema constructivo y de sus fases (Bauanalyse), para discernir por medio del reconocimiento, la comparación, la combinación y la exclusión de relaciones entre las partes, la génesis de este edificio histórico. La complejidad aparente de este edificio nos lleva a delimitar cada fase constructiva (Baugeschichte) con el objetivo de poder llegar, a través de criterios analíticos, constructivos y arquitectónicos (Bauforschung) a una cronología, que inicialmente será relativa, para adquirir después la condición de absoluta.

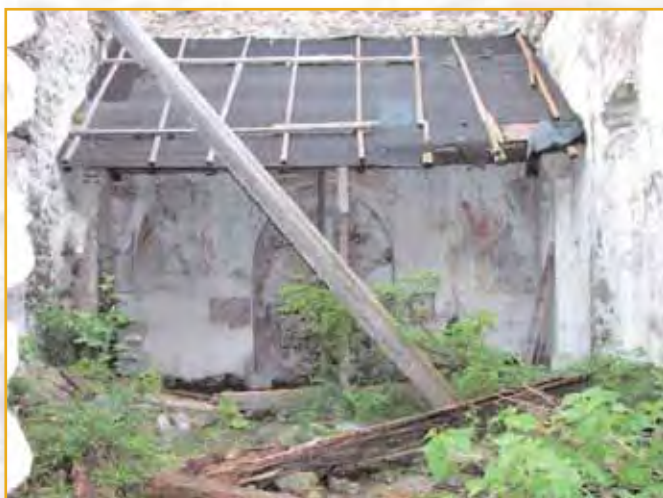
Los tres elementos que teníamos que analizar son: La Fachada Este, por ser la que contiene más huellas de las intervenciones en el edificio; la Sala, también muy estratificada, y la Capilla. El primer espacio analizado ha sido la Capilla de la primera planta (figura 02), porque se sitúa entre la “Sala” (figura 03) y la Fachada Este (figura 04).

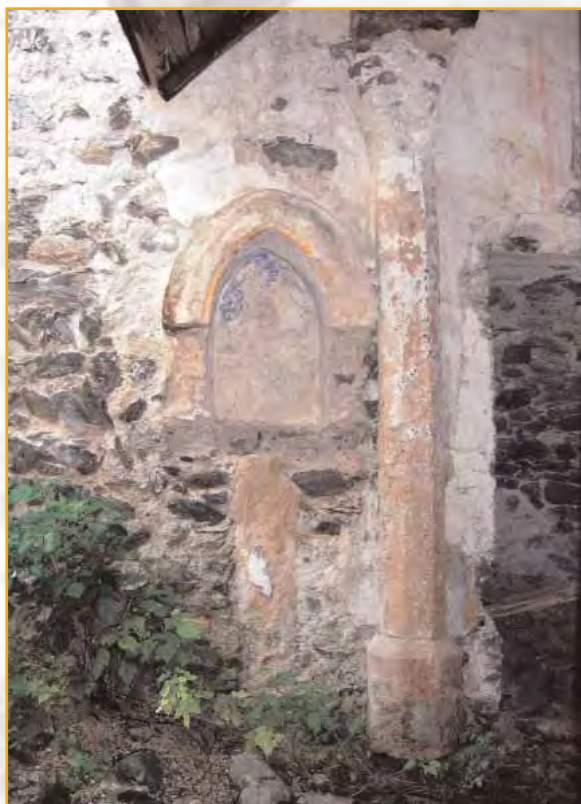
La huella de una grieta en la pared Norte ha evidenciado que el tabernáculo (US 08 – figura 06), típico en Austria de las capillas medievales, no es original, sino que se ha realizado posteriormente “*in rottura*” (rompiendo el muro).

Los elementos que nos permiten confirmar esta hipótesis se pueden observar en una pequeña grieta, porque las piedras del muro original se interrumpen y el mortero nuevo se apoya sobre estas piedras. Observando el trozo del muro del Oeste es posible comprobar las trazas de la inclusión de un armario de madera (US 16) para guardar los aditamentos de culto en el nicho de la derecha, tal y como confirman las huellas que ha dejado la madera sobre las jambas del vano.

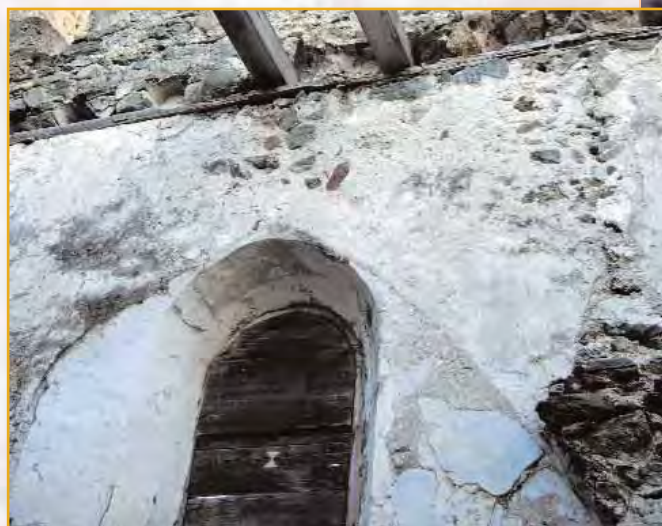
El dibujo en negativo de la bóvedas (US 12 – figura 07) sobre el enfoscado (US 14) nos ha permitido comprender casi toda la estructura de la cubierta, incluso alguna irregularidad debida al cierre de las ventanas (US 13). También se puede ver cómo en la parte alta de la pared sur se ha realizado una elevación del muro, acompañada inicialmente de la creación de ventanas, alguna de las cuales fue posteriormente cerrada.

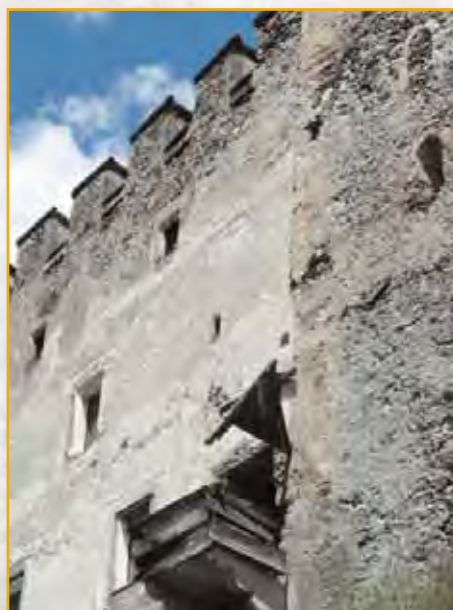
Para asimilar la lógica asociativa del conjunto (composición de partes distintas) ha sido fundamental el análisis de la fachada Sur, donde se han observado dos líneas de separación entre la Capilla y el ala Oeste (figura 10): en la parte baja la pared presenta sillares de piedra muy bien cortada, como si se tratase de una esquina. Al este de

esta “esquina”, se observa una línea de fractura; en cambio, en la parte alta esa fractura no se encuentra en línea con lo de abajo, sino desplazada al oeste (para explicar esta situación se ha realizado un esquema).
